Sanierung B 202

Sanierung des Straßendamms der B 202 zwischen Grevenhorst und Erfde in halbseitiger Bauweise mit LECA[®]GEO und Geokunststoffen

Hans-Joachim Weist, mit freundlicher Unterstützung des Straßenbauamtes Flensburg und des Ingenieurbüros für Geotechnik Dr.-Ing. Christoph Lehnert + Dipl.-Ing. Niels Wittorf

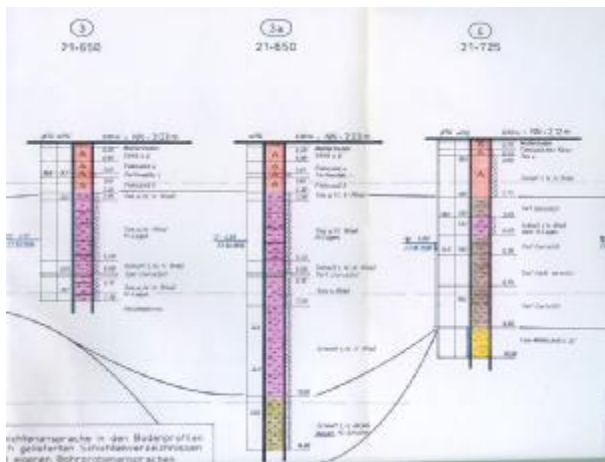
Bild 2: Bohrprofile

Die Gesamtstärke der Aufschüttungen beträgt ca. 1,0 bis 3,0 m. In Richtung Grevenhorst wurden ca. 4,0 bis 4,9 m ermittelt, da hier unter dem Dammkörper selbst noch Kiese und Sande aufgefüllt sind.

Darunter stehen im Abschnitt etwa bis km 21,870 in Wechsellagerung Klei und Torfe an, während etwa ab km 21,870 fast ausschließlich Torfe angetroffen wurden.

Die Mächtigkeit dieser organischen Weichschichten beträgt im Abschnitt bis km 21,870 generell ca. 3,7 bis 6,1 m, in den zwei festgestellten Rinnen bei km 21,650 und 21,756 sogar ca. 9,3 bzw. 11,2 m, ab km 21,900 dagegen nur etwa 2,1 bis 4,2 m.

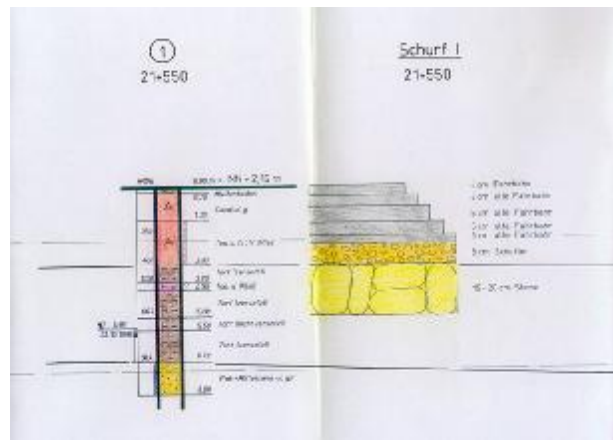
Nach den Schürfrubenaufnahmen besteht der Straßenaufbau aus ca. 3 bis 6 cm Asphaltdecke über einer sehr wechselhaften, ca. 7 bis 30 cm starken Tragschicht, die aus Schotter und Sand oder als bituminöse Tragschicht hergestellt wurde. Die einzelnen Schichten sind bis zu 5-lagig ausgeführt oder als Paket mehrfach im Wechsel gelagert. Darunter folgt überwiegend eine 15 bis 20 cm dicke Steinlage aus kantengerundeten Geröllen.

Bild 3: Schurf bei km 21, 550

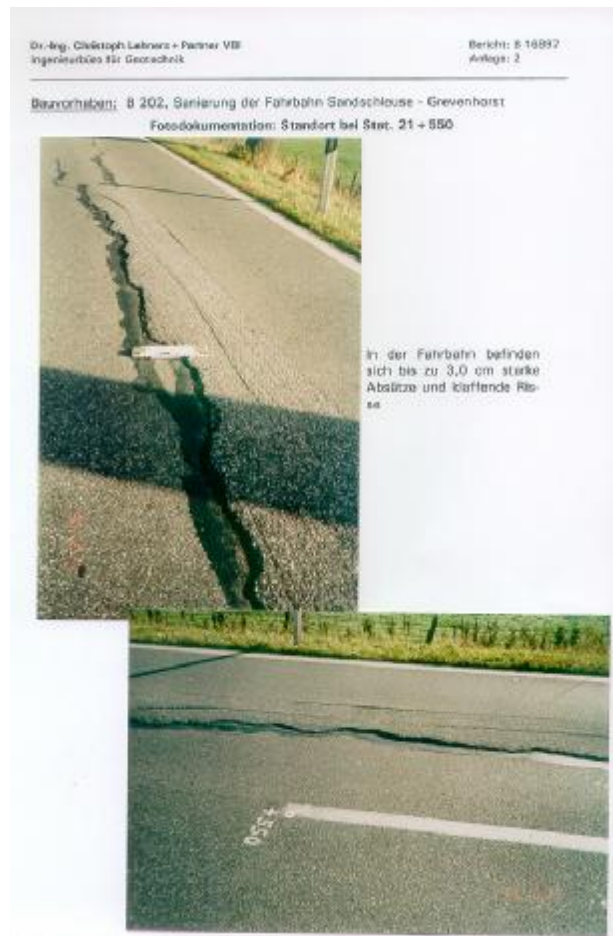
Bild 4: Rissbildung auf der Fahrbahn

Für die im Untersuchungsgebiet an der Bundesstraße B 202 vorhandenen Straßenschäden sind insgesamt folgende Ursachen festzustellen:

1. Durch die eingeschränkte Tragfähigkeit der Böden sind Bruchzustände im Dammkörper und im Untergrund unter hohen Verkehrslasten vorhanden. Diese Brüche sind (noch) nicht durch die charakteristischen Aufwölbungen des Dammfußes sichtbar, wohl aber durch die Risse im Straßenbelag („Spreizbruch des Dammkörpers“).
2. Der Straßenoberbau bzw.-unterbau ist unter hohen Verkehrslasten an vielen Stellen zu schwach und allgemein sehr unregelmäßig. Dies ergibt sich aus dem Vergleich der örtlichen Verhältnisse mit dem Regelaufbau der Bauklasse III.
3. Außergewöhnliche Klimaeinflüsse (Feuchte- / Trocken- bzw. Frost-/Tauwechsel im Boden und Straßenaufbau), die gerade in den vergangenen Jahren zu verzeichnen waren, beschleunigen eine fortschreitende Schadensentwicklung in den vorhandenen Rissen im Straßenbelag.

4. Langfristige Verformungen des Dammkörpers bzw. -untergrundes durch Konsolidierungsvorgänge und den anhaltenden biochemischen Abbau der organischen Substanz in organogenen Böden sind noch wirksam.

Das festgestellte, beträchtliche Schadensbild und die Ursachen, die zum überwiegenden Teil auch mit wirtschaftlichem Einsatz beeinflussbar sind, machen eine durchgreifende Sanierung des Straßenabschnittes erforderlich.

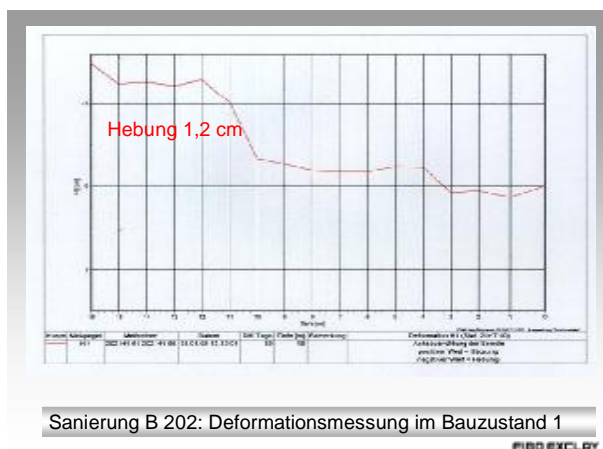
Bild 15: Deformationsmessung Bauzustand 1

Die Wiederbelastung durch die Blähton-Schüttung (i.M. 1,3 m, Raumgewicht 6 kN/m³) und den Straßenaufbau (0,8 m, Raumgewicht 19 kN/m³) führt anschließend zu folgender Setzung je Meter Torfschichtdicke im Untergrund:

Es tritt somit eine Verminderung der Sohlspannung in der Dammsohle von ca. 34 % ($\Delta\sigma_{\bar{u}} = 35 - 23 = 12 \text{ kN/m}^2$) ein. Es sind daher keine zusätzlichen Baugrundverformungen infolge Bodenaustausch zu erwarten; außerdem ist damit zu rechnen, daß die Restsetzungen aus der alten Dammschüttung praktisch nicht mehr eintreten.

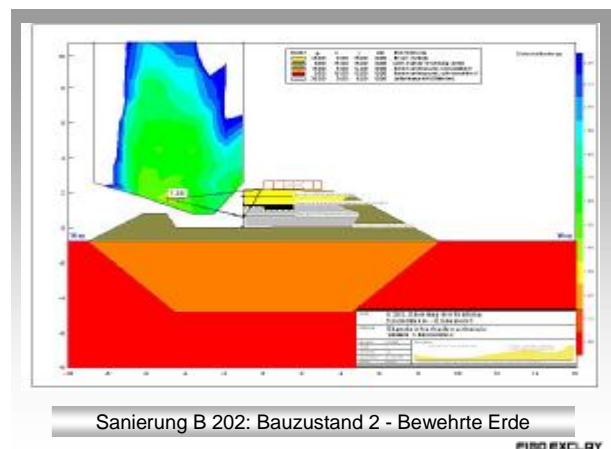
Standsicherheitsnachweis im Bauzustand 2 mit hoher Verkehrslast (Var. I mit Geotextil-Bewehrung aus hochfester Gewebbahn): Ergebnis vorh. $\eta = 1,38$

Bild 16: Bewehrte Erde Bauzustand 2
